(107) 汚染現場における汚染の実際と原位置浄化の効果の検証

中間哲志¹・山内 仁¹

¹(株)アイ・エス・ソリューション

Troubles of the contaminated site with VOCs, Benzen or Oil product and advices for insitu remediation

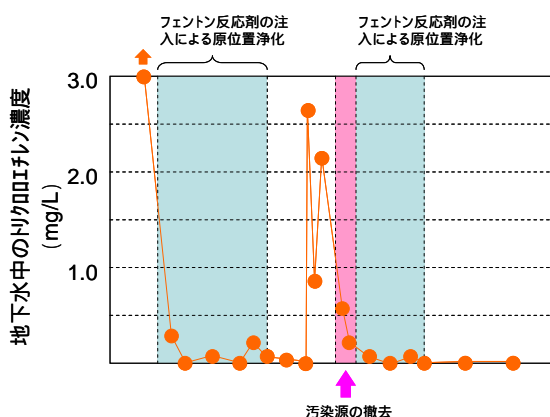
図-1 サイトAの地下水のTCE濃度の推移

浄化対策の着手から半年後、浄化は順調に進んでいると思われたが、2カ所の観測井戸において地下水中の VOCs 濃度が基準値の数百倍という高い濃度を示した。そこで観測井戸の周辺にて試掘を行いったところ、観測井戸の1箇所において汚染物質の原液が溜まった地下ピットとこれに接続する配管が見つかった。更にこの汚染源から伸びていた配管がもう1箇所の濃度の上昇が観測された観測井戸付近で破損し、この周辺に廃棄されていたPC杭内および周辺に漏洩、拡散していることが判明した。

- ・ 汚染が溜まっていた地下ピットと配管の撤去
- ・ 廃棄されていた杭、柱基礎の撤去、解体
- ・ 汚染源周辺の汚染土壌の掘削除去およびたまり水の汲み上げ
- ・ 地下水のフェントン反応剤による原位置浄化

を行い、VOCs の濃度は基準値まで低下している。

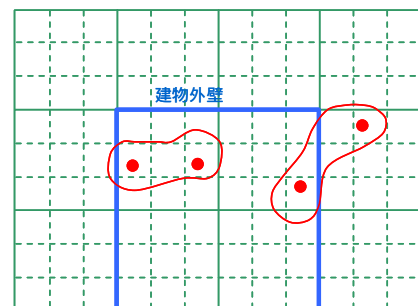
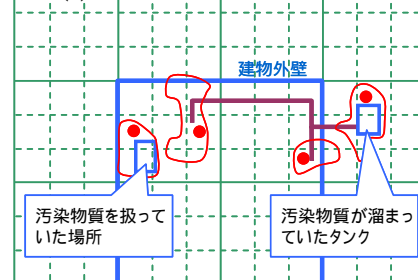
図-2 サイトAの汚染の分布平面

を実施した。試掘には廃業していた製造会社の関係者にも複数回にわたり立ち会ってもらった。その結果、「地下水によって拡散した」という当初予想していた汚染の拡散メカニズムとは大きく異なり、「建物基礎や配管を通じて汚染は拡散、浸透した」ものであることが明らかとなった（図-1）。また、関係者への当初のヒヤリングで得られた情報と立ち会い後のヒヤリングで得られた情報とで大きな隔たりがあることも判明し、試掘の現状を見てもらうことでより正確な情報を引き出せることが可能となった。

(a) 当初予想していた汚染の分布

(b) 対策中に判明した汚染の分布

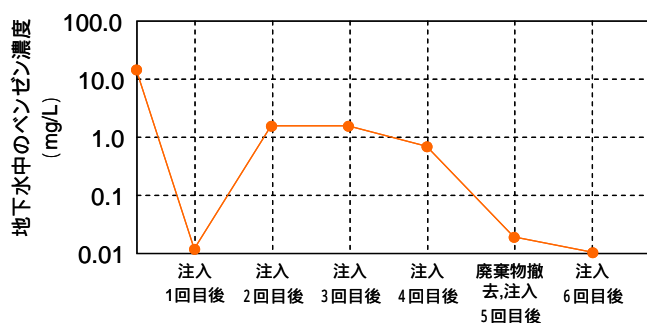
図-3 地下水のベンゼン濃度の推移

浄化対策の着手から2ヶ月経過したものの、T字型擁壁付近の2カ所の観測井戸において、地下水のベンゼン濃度が浄化開始時の初期濃度とほとんど同じ濃度で推移し、フェントン反応剤を注入した直後、一時的に濃度は低下するものの、1週間後にはベンゼン濃度がリバウンドすることを繰り返していた。そこでベンゼン濃度がリバウンドする観測井戸の周辺にて試掘を行なったところ、汚染物質が溜まったヒューム管や単管、型枠材などの建設廃材が見つかった。これらの建設廃材はT字型擁壁の敷地内側に擁壁に沿った形で埋められており、T字型擁壁を構築した際の型枠材や現場で発生した建築材料を擁壁の埋め戻し材とともに埋め殺しにしたものと推察され、ここに溜まったベンゼンで汚染された溜まり水が少しずつ地下水に供給されて継続的に地下水汚染を引き起こしていたことが判明した。

- ・ 廃棄されていた建築廃材の撤去
- ・ 擁壁周辺の汚染土壌の掘削除去およびたまり水の汲み上げ除去
- ・ 地下水のフェントン反応剤による原位置浄化

を行い、地下水および土壌のベンゼンの濃度は基準値以下まで低下した。

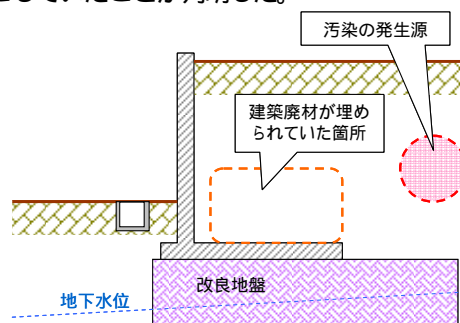
図-4 サイトBの濃度上昇の原因（廃棄物の埋設箇所）

を実施した。その結果、「不飽和土から浸透した汚染が、地下水によって拡散した」という当初予想していた汚染の拡散メカニズムに加え、「擁壁の裏込め材とともに埋め殺されていた建築廃材周辺に汚染が溜まり、その周辺から汚染が継続的に地下水に浸透した」ものであることが明らかとなった（図-2）。
