S1-14 原位置浄化による要措置区域指定解除のプロセス

○市川浩一¹・山本敏仁¹・草場周作²
¹株式会社ビーエフ・マネジメント、²株式会社アイ・エス・ソリューション

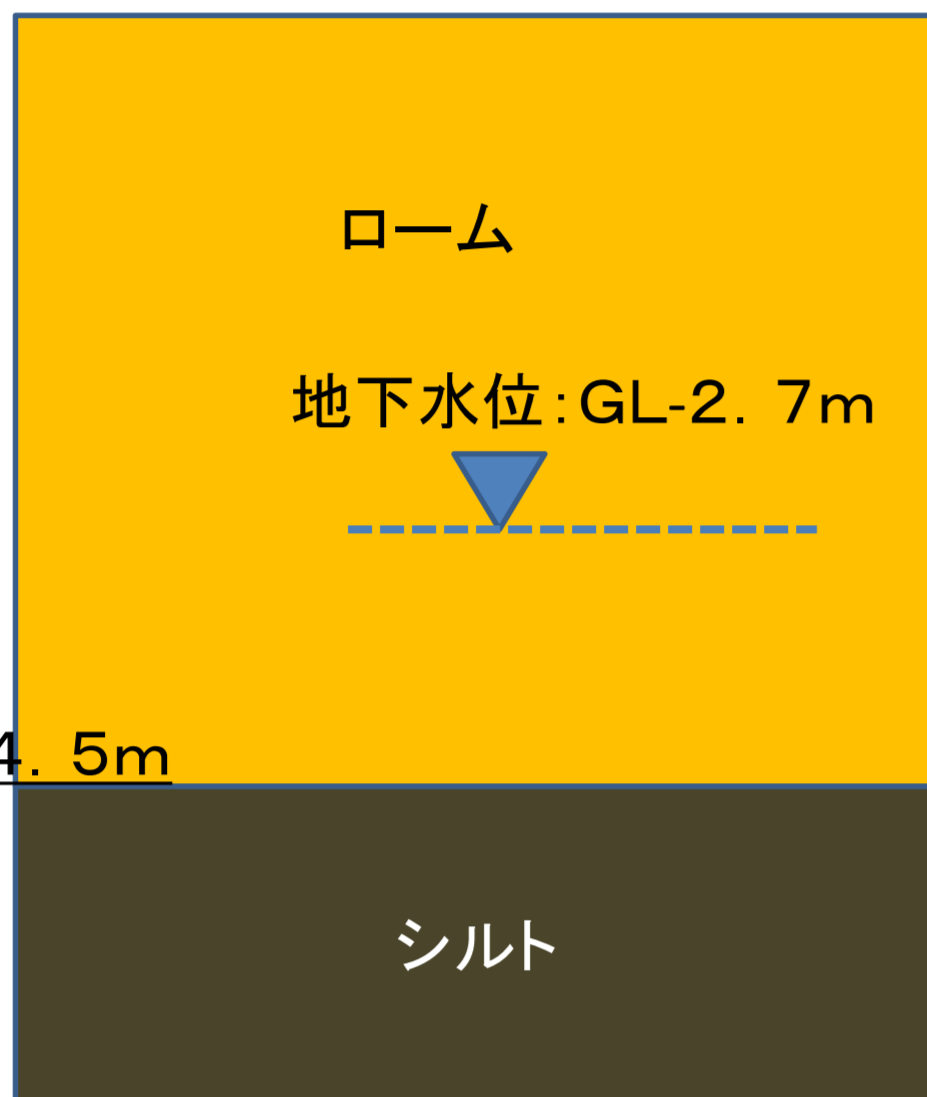
現地は**クリーニング工場の跡地**であり、**土壌でテトラクロロエチレン、地下水でテトラクロロエチレンとその分解生成物**による汚染が確認された。簡易的な土質柱状図を下記に示す、表層からローム層、シルト層であり帯水層の底面はシルト層上に有り、汚染濃度はGL-3m付近で最も高い値であった。尚、汚染面積は220㎡、3区画である。

表層:GL±0m

深度	PCE土壌溶出量 (mg/L)
表層	0.28
0.5m	0.18
1.0m	0.12
2.0m	0.13
3.0m	0.41
4.0m	0.065
帯水層の底(4.4m)	0.036
地下水	3.6
基準	0.01以下

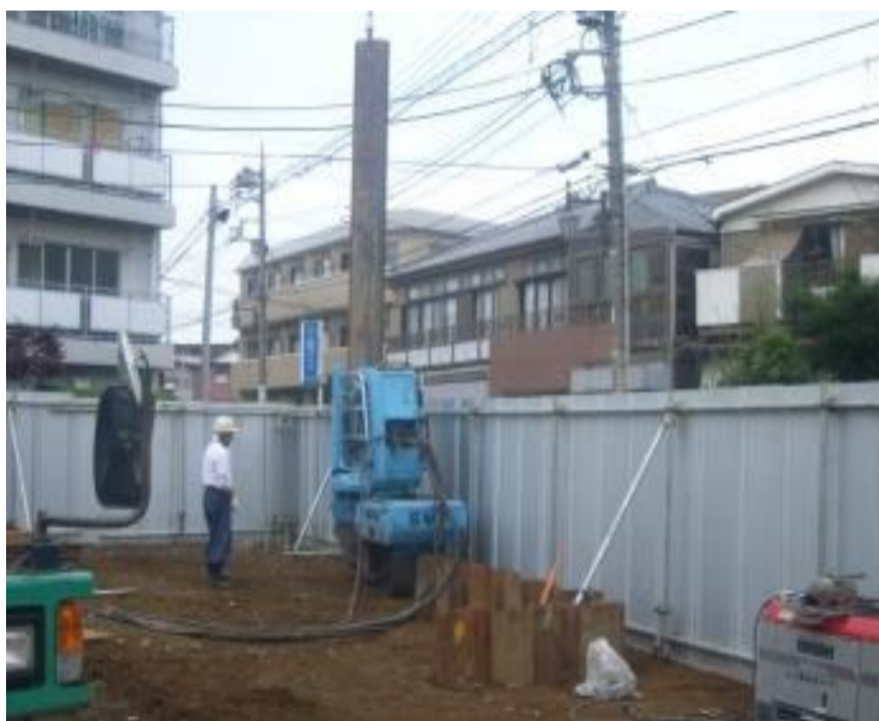
シートパイル(深度6.0m)による遮水、粘性土までシートパイルを打設し遮水する。

シートパイル打設

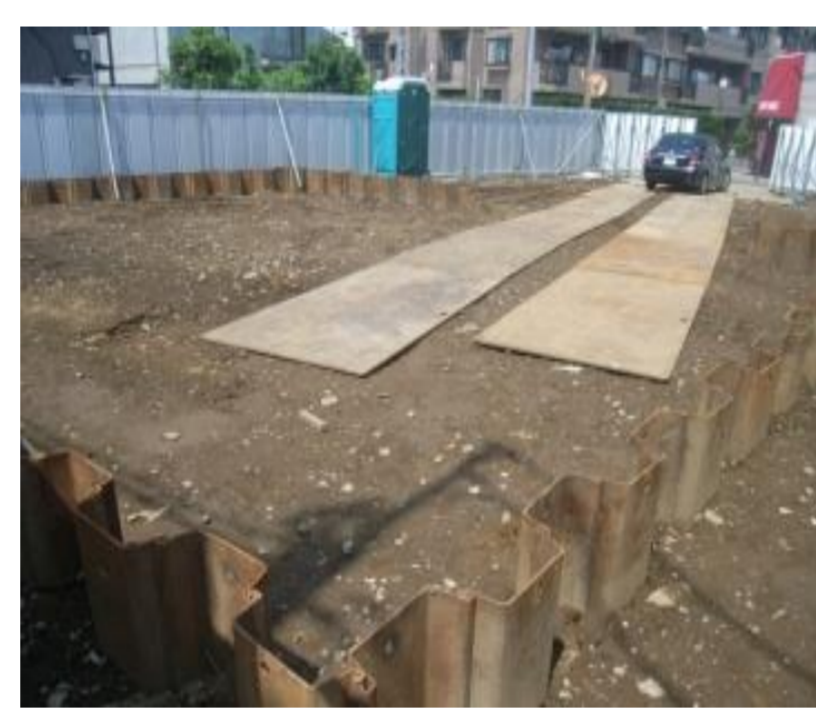
シートパイル設置

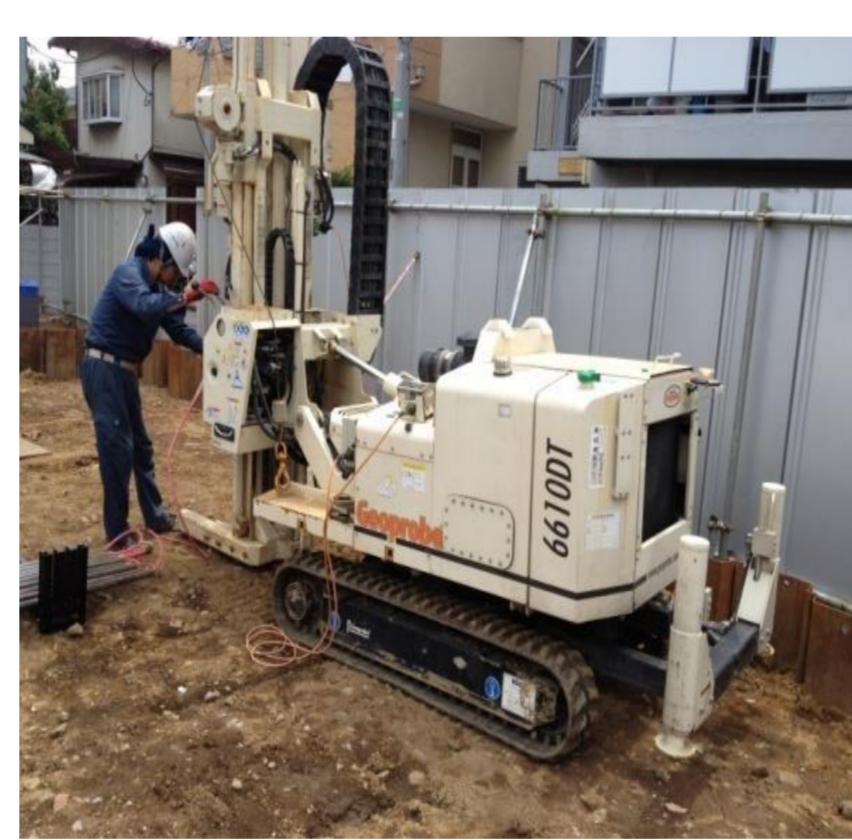
作業時のパーク機械設置場所を中心にMIPサンプリングを実施する。結果、汚染溜まりが発見され、深度的にはGL-2.5mから-4.0mの間で比較的高濃度のガスが存在する事を把握した。

MIP調査

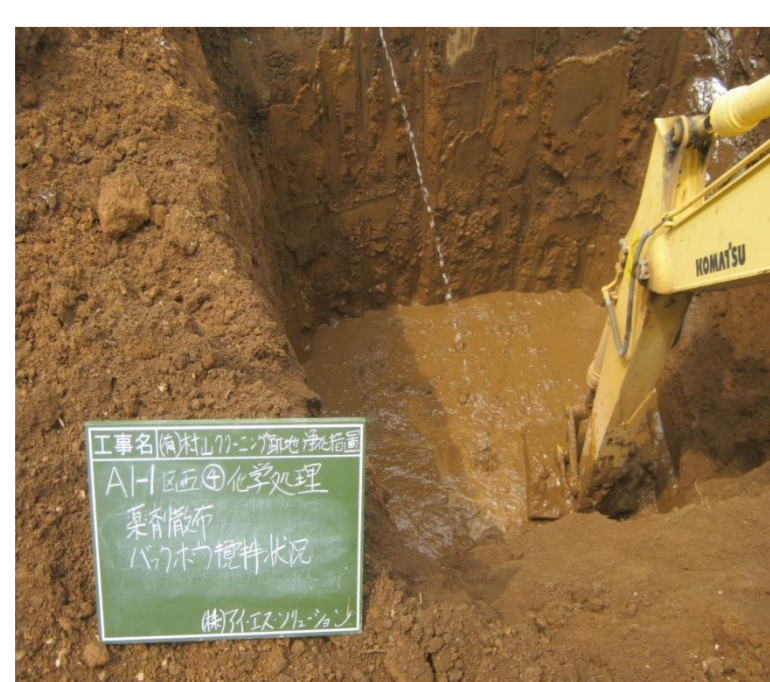
汚染土壌に対して過硫酸ナトリウムを散布後、バックホウにより攪拌・混合を行う。

酸化剤攪拌混合
